Commune de BORCE

Restauration du vieux pont de Belhonce

Fiche rédigée par Antoine LAVAL, architecte conseiller
Février 2015

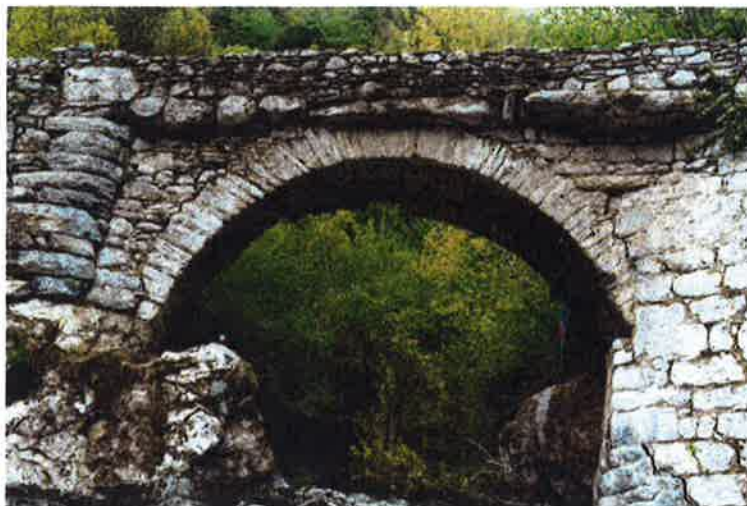
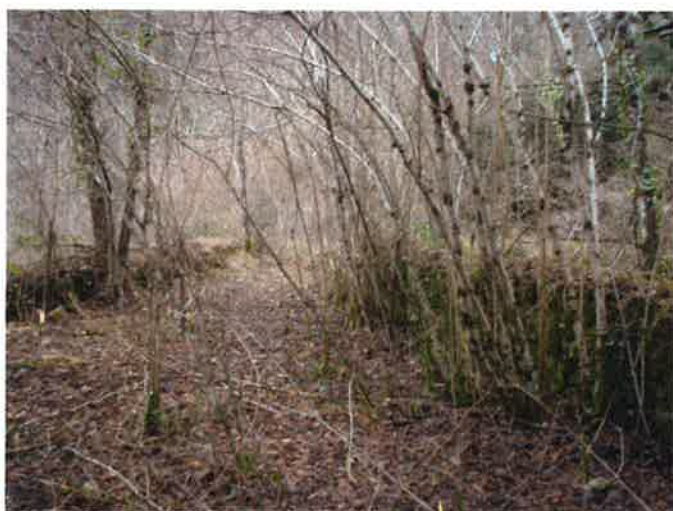
Entrée Nord du pont – Source © CAUE 64

Une aire pourrait être dégagée à l'entrée nord du pont, en gardant une partie du couvert végétal, pour permettre une halte randonnée, un regroupement lors de visites guidées, etc.

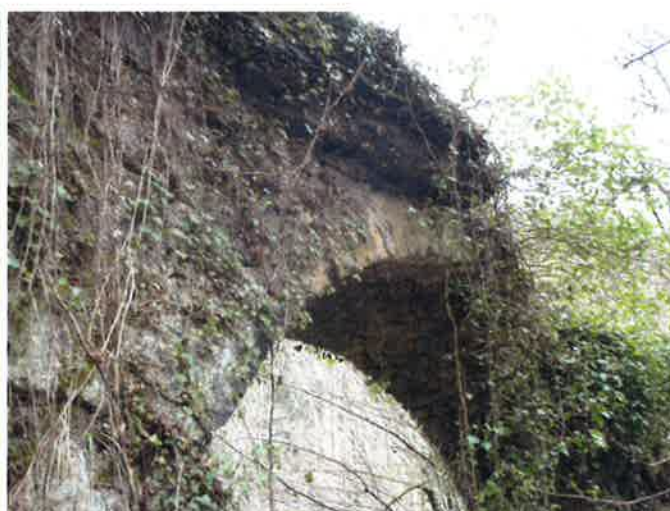
Face amont dégradée – Source © CAUE 64

- **Réparation et entretien de l'arche:** une partie de l'arche côté amont est endommagée, et demande un remontage des pierres tombées ou disparues. Sur la partie non détruite, une simple réfection ou un rechargement en surface des joints dégradés est à envisager.
- **Rejointoiement des maçonneries** sur les murs latéraux et les murs de soutènement.
- **Réparation de la chaussée** sur la traversée du pont.
- **Travaux d'entretien sur les murets** en prolongement des parapets, qui accompagnent le pont assez loin le long de l'ancien chemin (partie nord-est notamment).

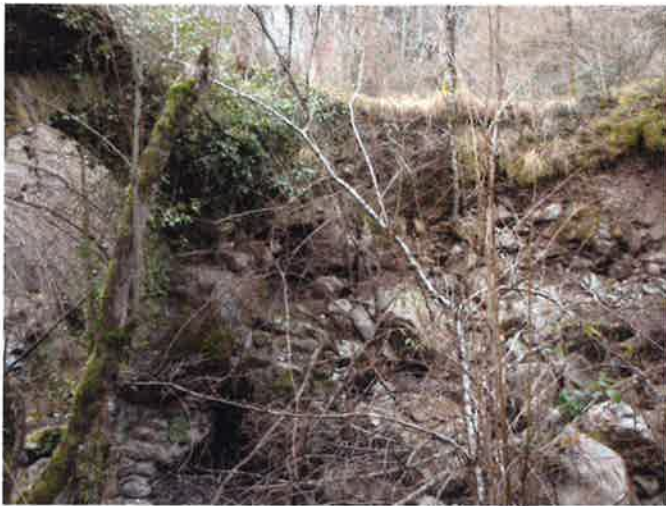
Le tablier amont est très endommagé, en raison de l'action du courant sur le mur de soutènement en partie détruit. Une érosion de la berge sud-ouest est visible. Une partie de la chaussée du pont est également tombée, entraînant le parapet. L'ensemble est à reconstituer dans la continuité de l'existant: assise de pierres plates pour le tablier, forme du mur de soutènement évasé vers la berge, appareillage de pierre identique à l'existant. L'ouïe de décharge offrant un passage latéral du courant, dont les vestiges sont encore visibles, pourra éventuellement être restituée avec jambages et linteaux en pierre.

Glissement de terrain sur la partie amont – Source © CAUE 64

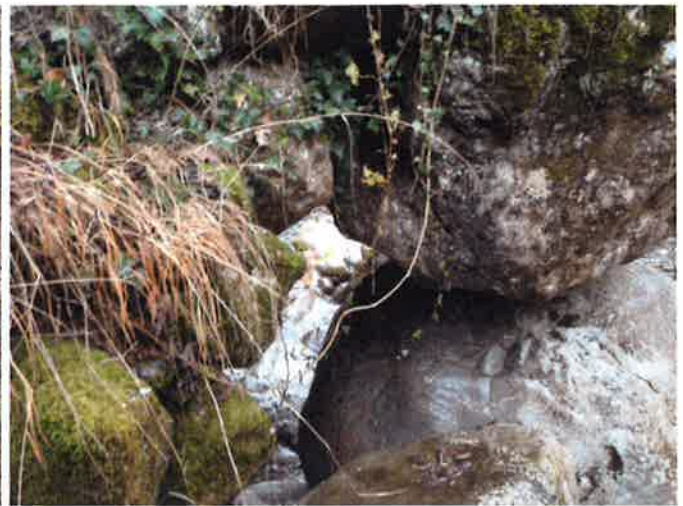
Les culées renforcées à l'époque moderne sont complètement détruites côté amont, laissant apparaître des "ouïes" naturelles où le courant s'engouffre. Le pont tient sur des blocs rocheux et non plus sur des soubassements bâtis. La pertinence de la mise en place d'un blocage en béton sous appareillage pierre est à envisager. Un aménagement du lit du gave devra être réalisé en parallèle pour casser le courant et l'orienter dans la veine principale, afin que la reconstitution des culées soit pérenne.

Disparition des assises du pont – Source © CAUE 64
